**Name** Gerhard Oltersdorf  
**Adresse** Amselweg 4  
 89441 Obermedlingen

**Messortname**  
 Hauswand

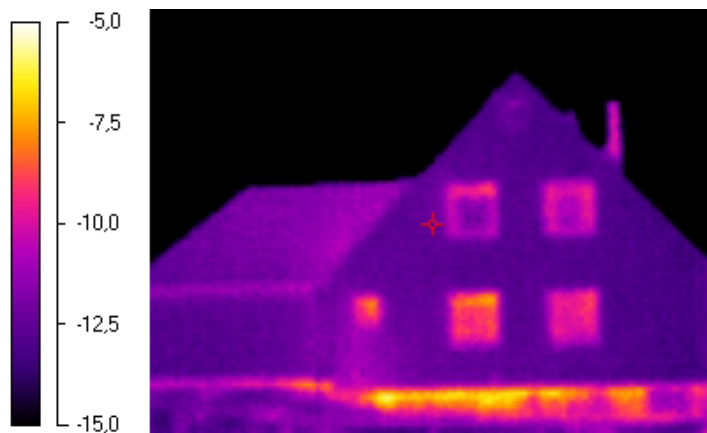
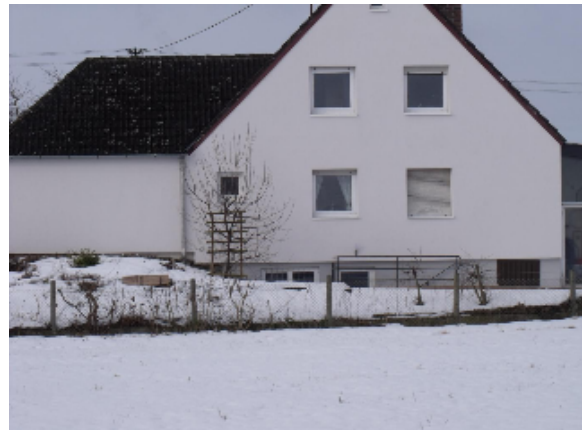
Im Bereich der Fenster wurden Wärmebrücken festgestellt.

**Bilddatum** 01.02.2012 17:33:10  
**Objekttemperatur** -12,3 °C  
**Emissionsgrad** 0,93  
**RTC** 27 °C  
**Entfernung** 45

Fenster einstellen und die Rolllädenkästen dämmen  
 Eine Kellerdeckendämmung wird empfohlen.

**Reparaturnotwendigkeit**      Niedrig
