PROBLEMBESCHREIBUNG

Im Bereich des Fenster und der Türen (Wohn-Esszimmer) wurden Wärmebrücken festgestellt

Messortname
 Wohn u.Esszimmer

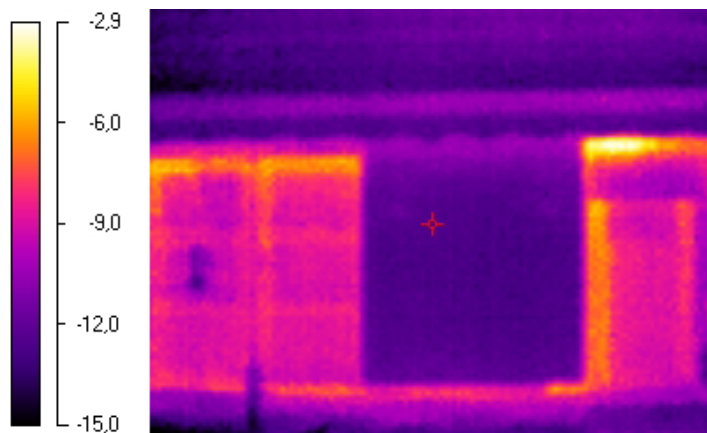
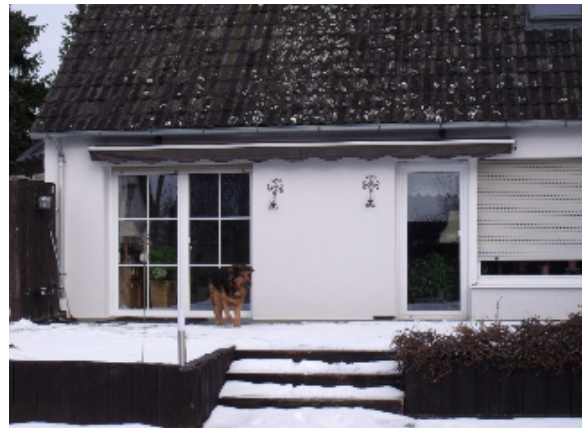
THERMOGRAMM

Reparaturnotwendigkeit Niedrig

Bilddatum 01.02.2012 17:28:46
Objekttemperatur -12,6 °C
Emissionsgrad 0,93
RTC 27 °C
Entfernung 9

Fenster und Türen einstellen;; Dämmung der Rollladenkästen
